宜兴市人民医院  
新增2台DSA项目  
竣工环境保护验收监测报告表

报告编号：瑞森（验）字（2025）第003号

建设单位：宜兴市人民医院

编制单位：南京瑞森辐射技术有限公司

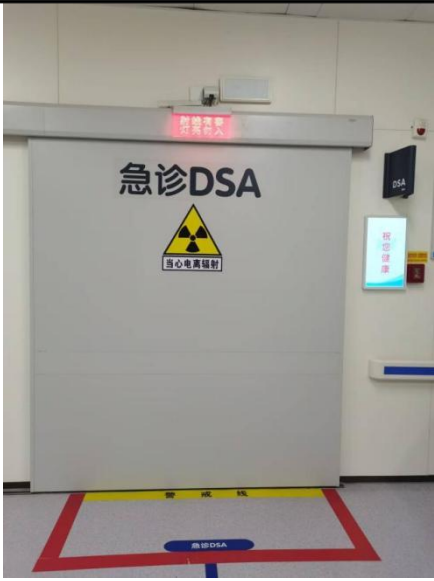
| (a) 急诊DSA机房受检者出入防护门 | (b) 手术室4受检者出入防护门 |

医院已在DSA机房受检者出入的防护门上设置了电离辐射警告标志，并在机房受检者出入的防护门外上方设置了工作状态指示灯，防护门与工作状态指示灯设置为联动，当防护门关闭时，工作状态指示灯亮起，灯箱处设置了警示语句，提醒人们注意防护，符合相关标准要求。工作状态指示灯和电离辐射警告标志现场验证照片见图3-3。

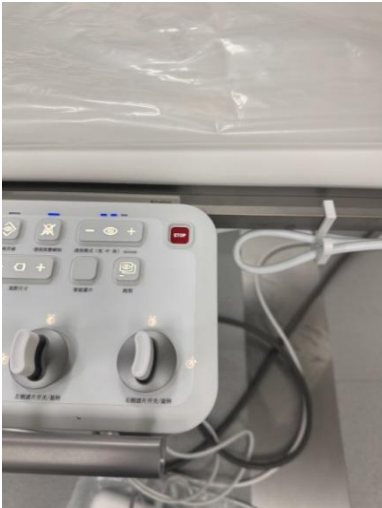
| (a) 急诊DSA机房内操作面板上急停按钮 | (b) 急诊DSA机房西侧墙上急停按钮 |

本项目2间DSA机房受检者出入的电动推拉式防护门、手术室4医护人员出入的电动推拉式防护门均设置了关闭防护门的措施，开关设置在控制室内墙上，急诊DSA室医护人员出入的平开式防护门设置了自动闭门装置；急诊DSA机房内DSA操作面板上及西侧墙上、控制室墙上、手术室4内DSA设备上及控制室墙上均设置了急停开关，当出现紧急情况时，可以通过急停开关让设备停止出束，防止受到过量的照射，符合标准要求。急停开关及脚感应式开门开关现场验证照片见图3-4。

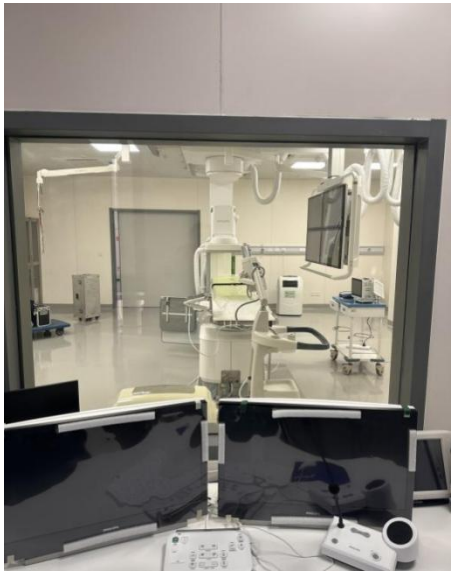
(a) 对讲装置、观察窗（急诊DSA室控制室墙上）

本项目2台DSA机房与控制室相隔的墙上、手术室4控制室门上、手术室4受检者出入的防护门上均设置了铅玻璃观察窗，2台设备的操作台上均设置了对讲装置，在诊断过程中医务人员可以及时观察受检者情况，保证诊断质量和防止意外情况的发生，设备控制台和机房内显示器上能够显示当前受检者的辐射剂量测定指示和多次曝光剂量记录。符合《放射诊断放射防护要求》（GBZ130-2020）的标准要求。现场验证照片见图3-5。

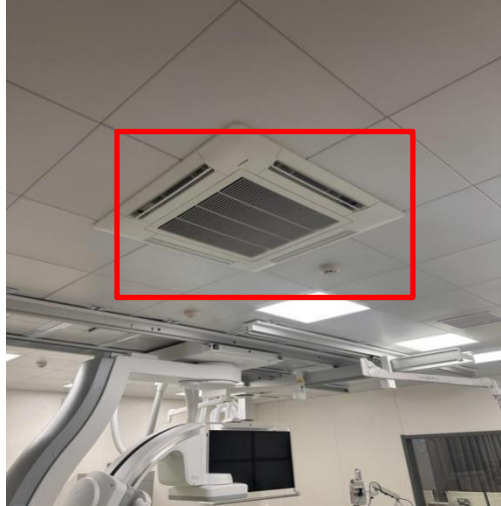
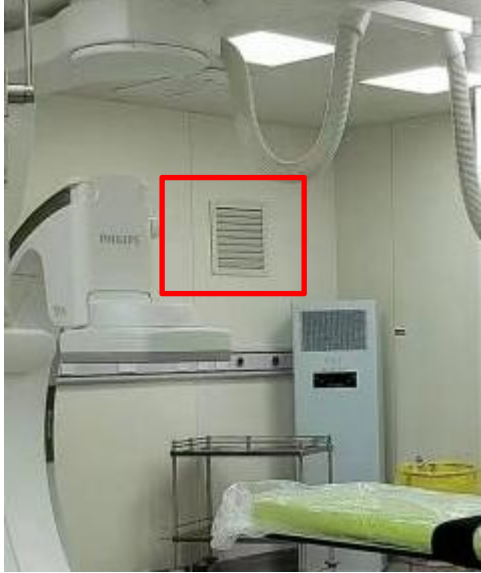
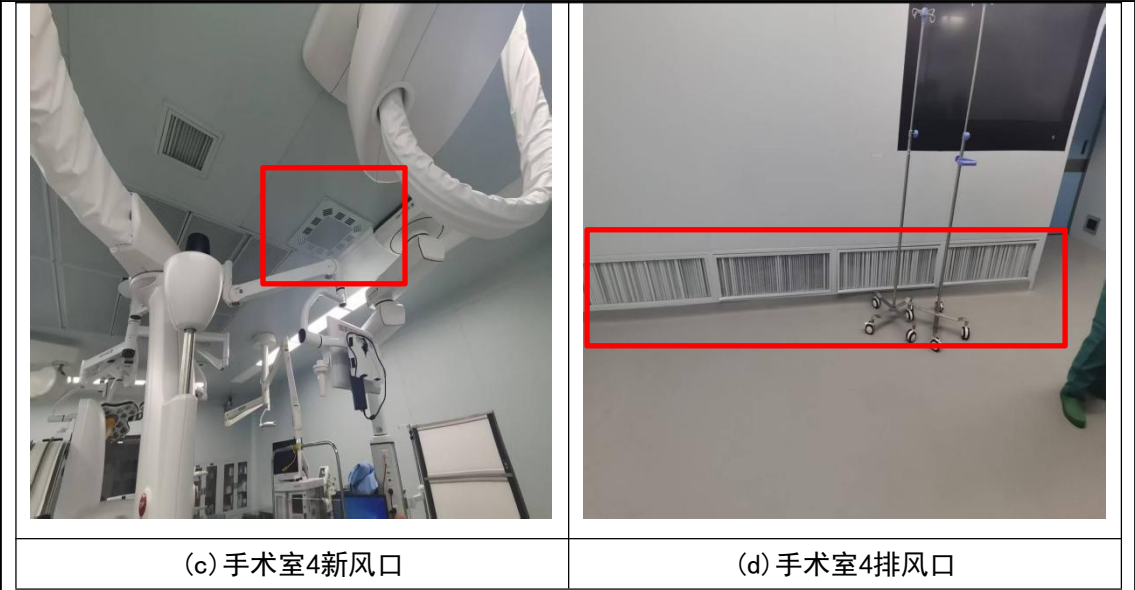
图3-6 2间机房新风口及排风口现场照片

本项目2间DSA放射机房采用层流净化系统进行通风换气，各机房内保持正压，排风口设置在机房的吊顶天花板上，各机房通风设置满足《放射诊断放射防护要求》（GBZ130-2020）的标准要求。排风装置现场验证照片见图3-6。

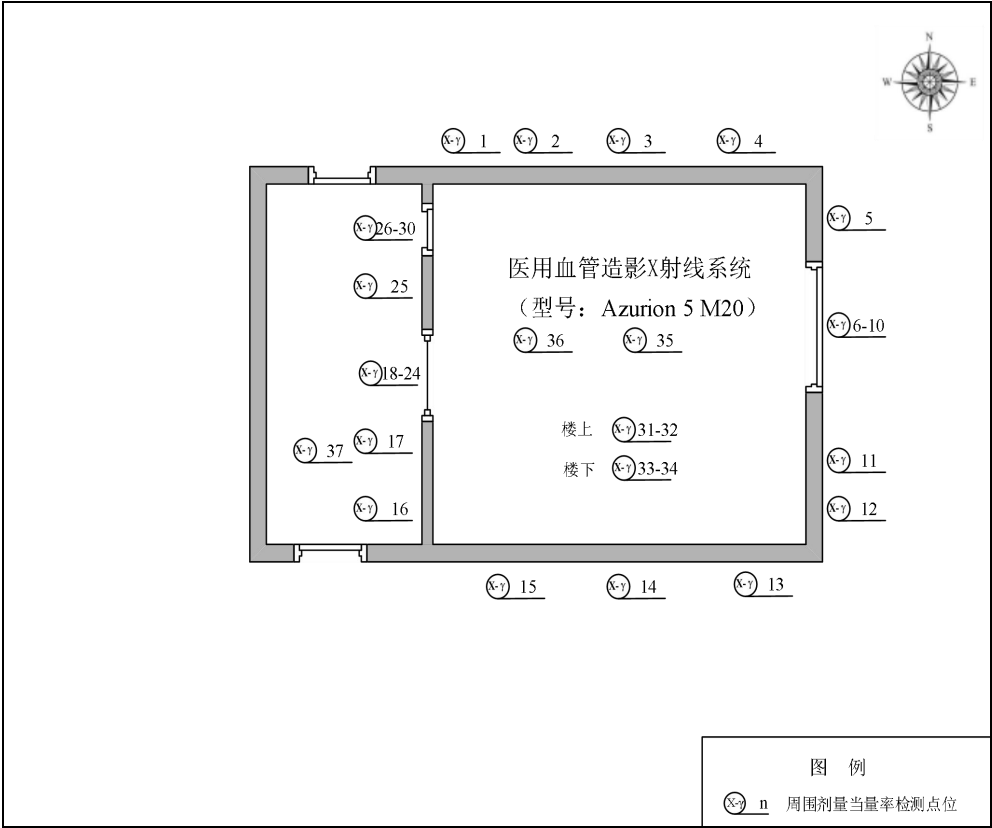
图 7-1 综合楼一楼急诊 DSA 室周围 X-γ辐射剂量率检测布点图

由表7-1检测结果可知，本项目1台DSA（型号：Azurion 5 M20）正常工作（检测工况：98kV/9.4mA）时，急诊DSA室周围的X-γ辐射剂量当量率为（0.12~0.15）μSv/h，符合《放射诊断放射防护要求》（GBZ 130-2020）中“具有透视功能的X射线设备在透视条件下检测时，周围剂量当量率应不大于2.5μSv/h”的标准要求。

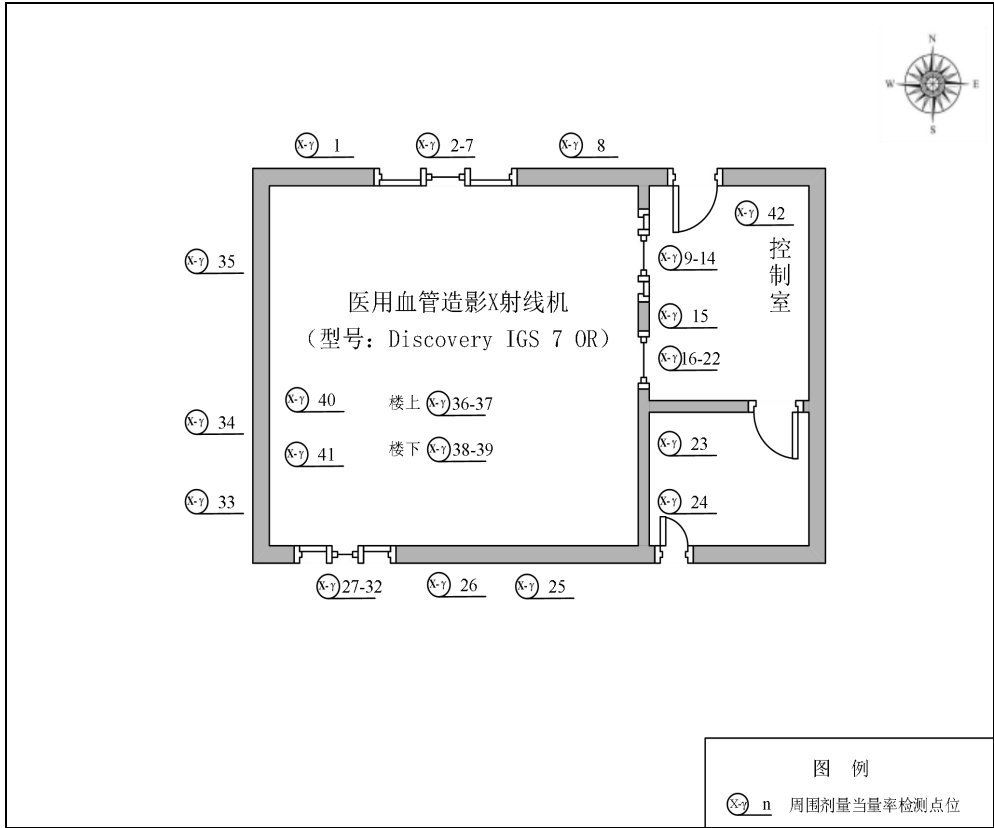
图 7-2 综合楼四楼手术室 4 周围 X- $\gamma$ 辐射剂量率检测布点图

由表7-2检测结果可知，本项目1台DSA（型号：Discovery IGS 7 OR）正常工作（检测工况：78kV/17.1mA）时，手术室4周围的X- $\gamma$ 辐射剂量当量率为（0.11~0.14） $\mu$ Sv/h，符合《放射诊断放射防护要求》（GBZ 130-2020）中“具有透视功能的X射线设备在透视条件下检测时，周围剂量当量率应不大于2.5 $\mu$ Sv/h”的标准要求。
