宜兴市人民医院  
新增2台DSA项目  
竣工环境保护验收监测报告表

报告编号：瑞森（验）字（2025）第003号

建设单位：宜兴市人民医院

编制单位：南京瑞森辐射技术有限公司

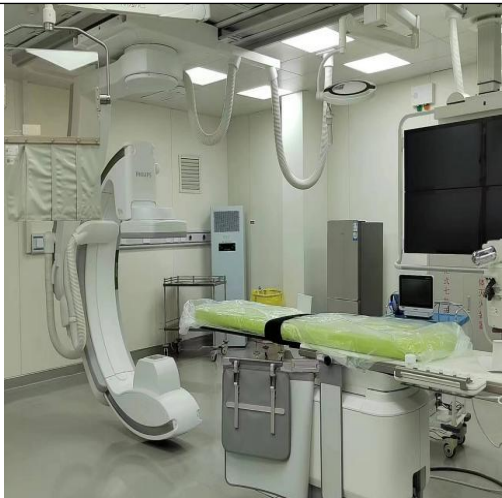
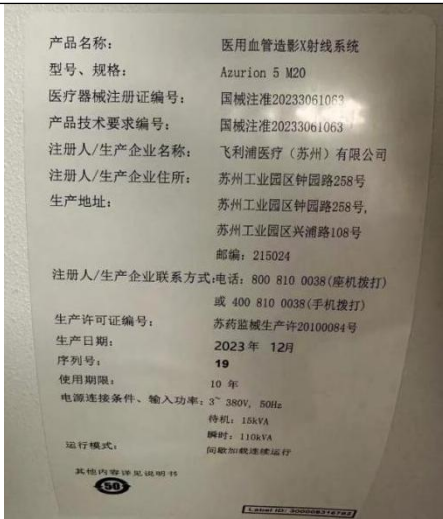
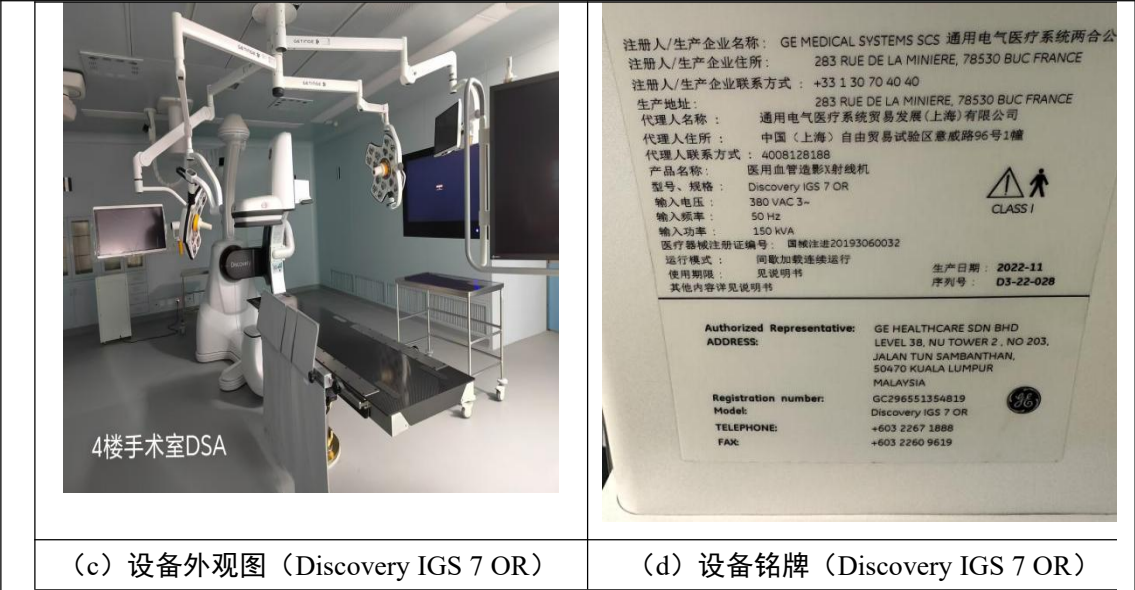
图 2-1 本项目 DSA 设备外观及设备铭牌图

宜兴市人民医院于院区内综合楼一楼急诊 DSA 室、综合楼四楼手术室 4 各投放 1 台 DSA 开展介入诊疗，型号分别为：Azurion 5M20 型、Discovery IGS 7 OR 型。DSA 设备外观及设备铭牌见图 2-1。

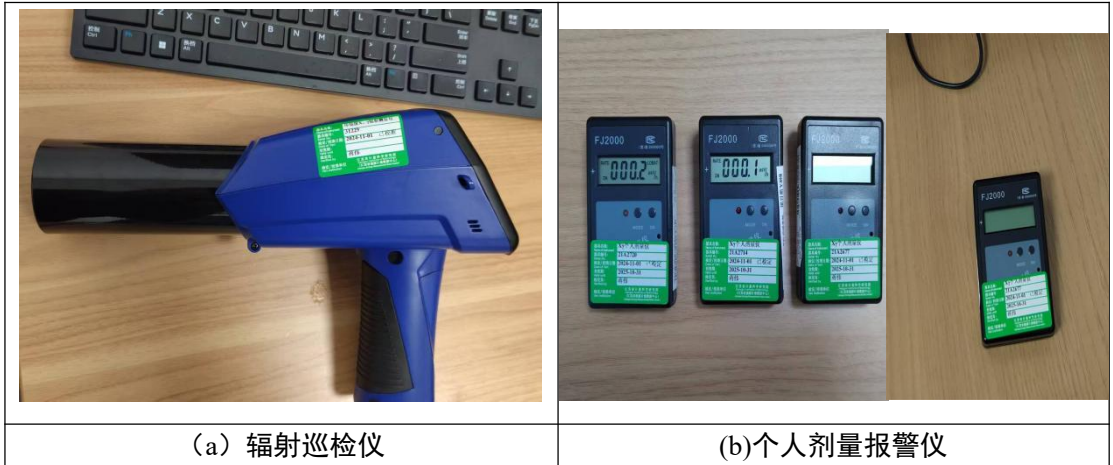
图3-7. 本项目辐射监测仪器现场图

医院配备有辐射检测仪1台及个人剂量报警仪4台，本项目配备的辐射监测仪器见图3-7，清单见表3-4，监测记录见附件6。工作人员均配备了个人剂量计，均参加了放射防护知识、法律法规培训后上岗操作。

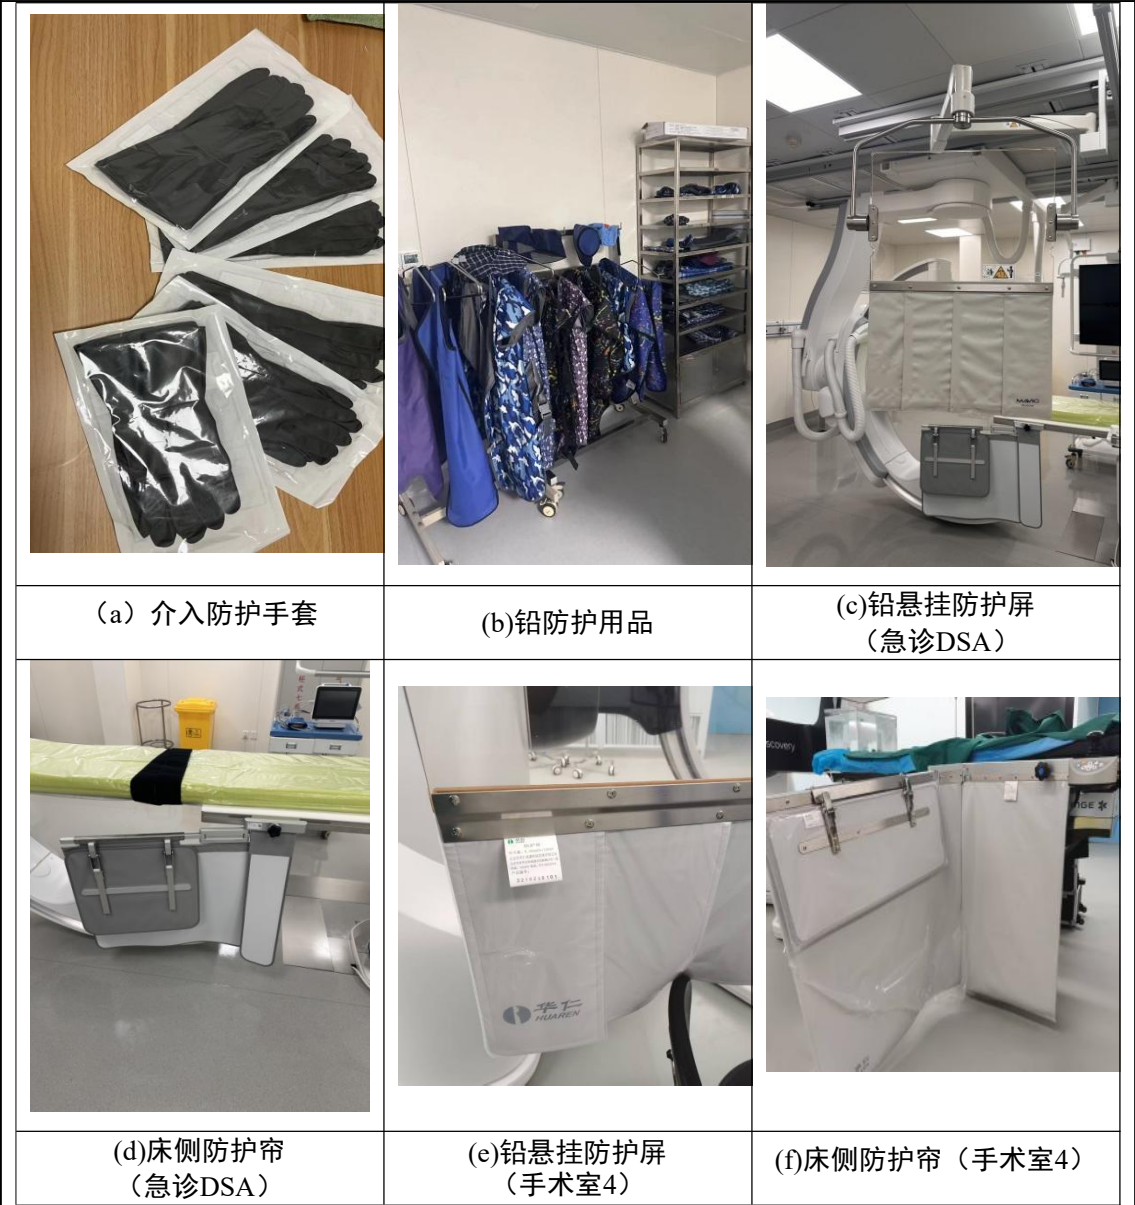
图3-8. 个人防护用品

注：以上配备的铅手套为0.025mmPb，每三个月更换一次，其他防护用品均为0.5mmPb。

医院应使工作人员了解所使用的防护用品的性能和使用方法，对工作人员正确使用防护用品进行指导，对所有防护用品均应妥善保管。
