常州市第二人民医院新增2台
DSA项目竣工环境保护验收监测
报告表

报告编号：瑞森（验）字（2023）第027号

建设单位：常州市第二人民医院

编制单位：南京瑞森辐射技术有限公司

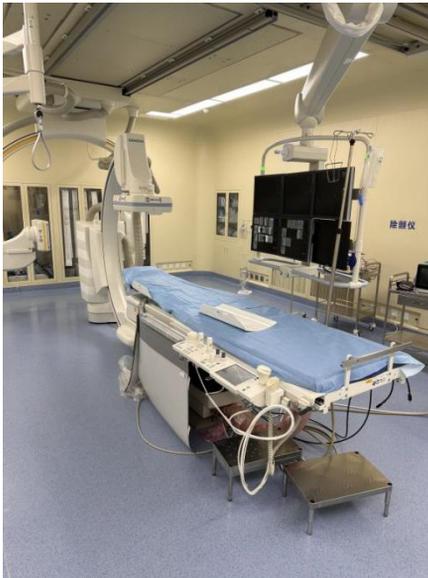
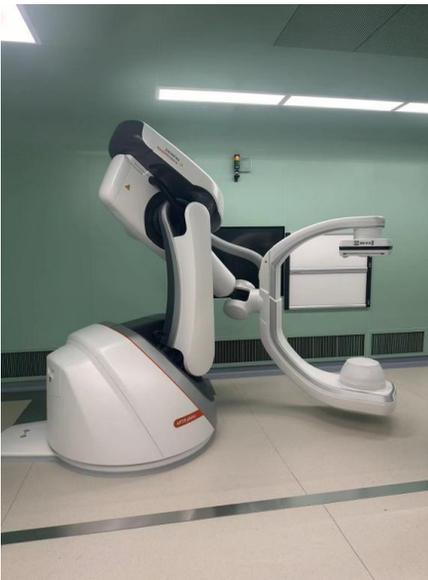
图 2-1 本项目 DSA 实物图

一期住院楼三楼 DSA 室 Artis Zee Biplane 型 DSA 及其铭牌

二期医技楼三楼杂交手术室 Artis Pheno 型 DSA 及其铭牌

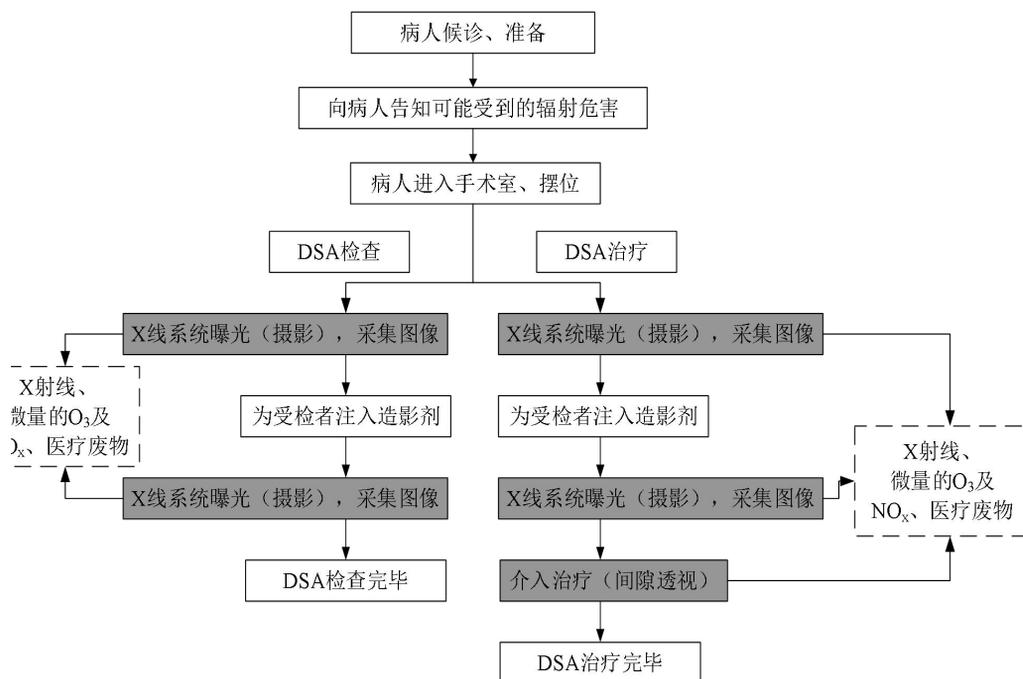
图 2-1 DSA 工作流程及产污环节分析示意图

本项目DSA在进行曝光时分为两种情况：

第一种情况：血管减影检查。操作人员采取隔室操作的方式（即操作医师在控制室内对病人进行曝光），医生通过铅玻璃观察窗和操作台观察机房内病人情况，并通过对讲系统与病人交流。

第二种情况：引导介入治疗。病人需要进行介入手术治疗时，为更清楚的了解病人情况时会有连续曝光，并采用连续脉冲透视，此时操作医师位于铅帘后身着铅服、铅眼镜在机房内对病人进行直接的介入手术操作。

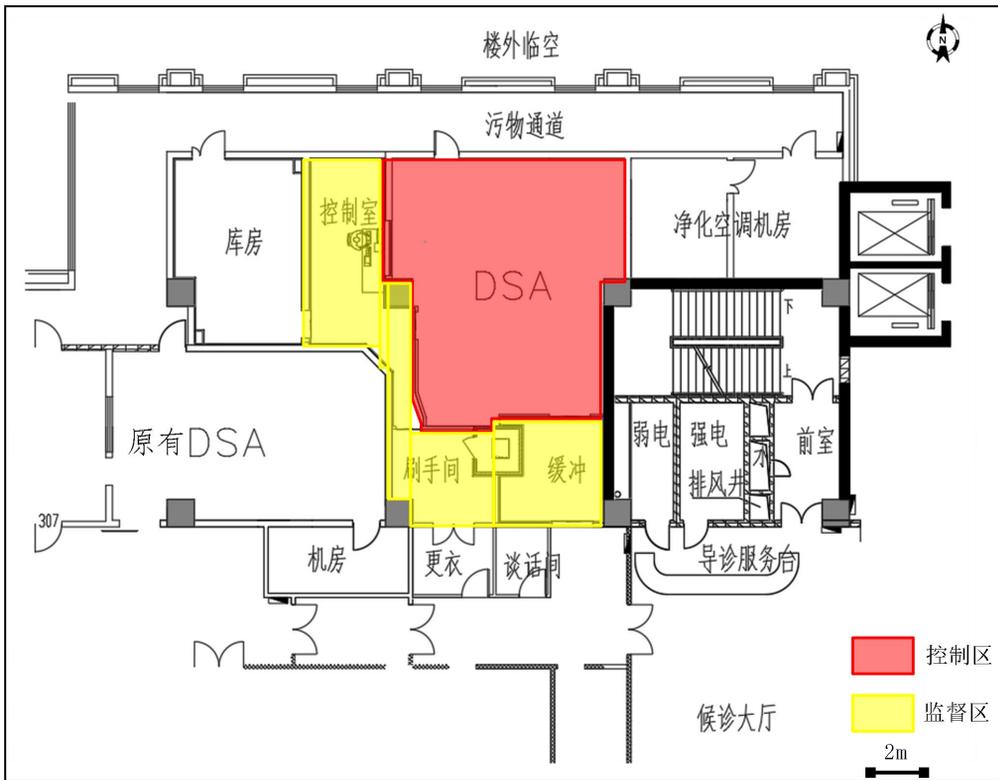
图3-2 一期住院楼三楼DSA室周围环境示意图

布局：常州市第二人民医院将阳湖院区内一期住院楼三楼闲置机房改造为1座DSA机房并配备1台DSA，在二期医技楼三楼杂交手术室内新增1台DSA。一期住院楼三楼DSA室东侧为空调机房及电梯、楼梯间，南侧为缓冲间及刷手间，西侧为控制室，北侧为污物通道，机房楼上区域为妇产科，楼下区域为血液净化中心用房；二期医技楼杂三楼交手术室东侧为走廊，南侧为CT存放间，西侧为走廊，北侧为控制室和设备间，杂交手术室楼上为净化机房，楼下为检验中心。本项目DSA机房周围环境见图3-1。

辐射防护分区：根据控制区和监督区的定义，结合项目辐射防护和环境情况特点进行辐射防护分区划分。医院将DSA所在机房作为辐射防护控制区，与机房相邻的控制室、缓冲间、刷手间划为监督区。本项目工作场所平面布置及两区划分示意图见图3-2。

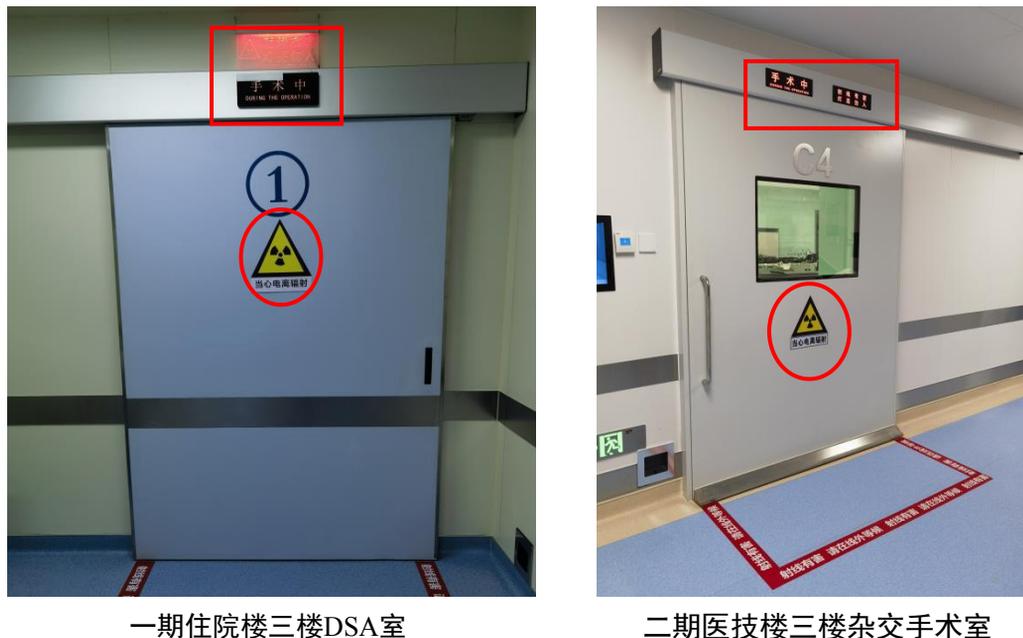
图3-4 电离辐射警告标志和工作状态指示灯

本项目2座DSA机房防护门上均粘贴电离辐射警告标志和中文警示说明，符合《电离辐射防护与辐射源安全基本标准》（GB 18871-2002）规范的电离辐射警告标志的要求；2座DSA机房防护大门上方均设置有“射线有害 灯亮勿入”工作指示灯箱，灯箱与防护门进行联锁。防护门关闭时，灯箱红色警示语亮

起；防护门打开时，灯箱红色警示语熄灭。防护大门设置自动闭门装置，且带有防夹功能。电离辐射警告标志及工作状态指示灯见图3-3。

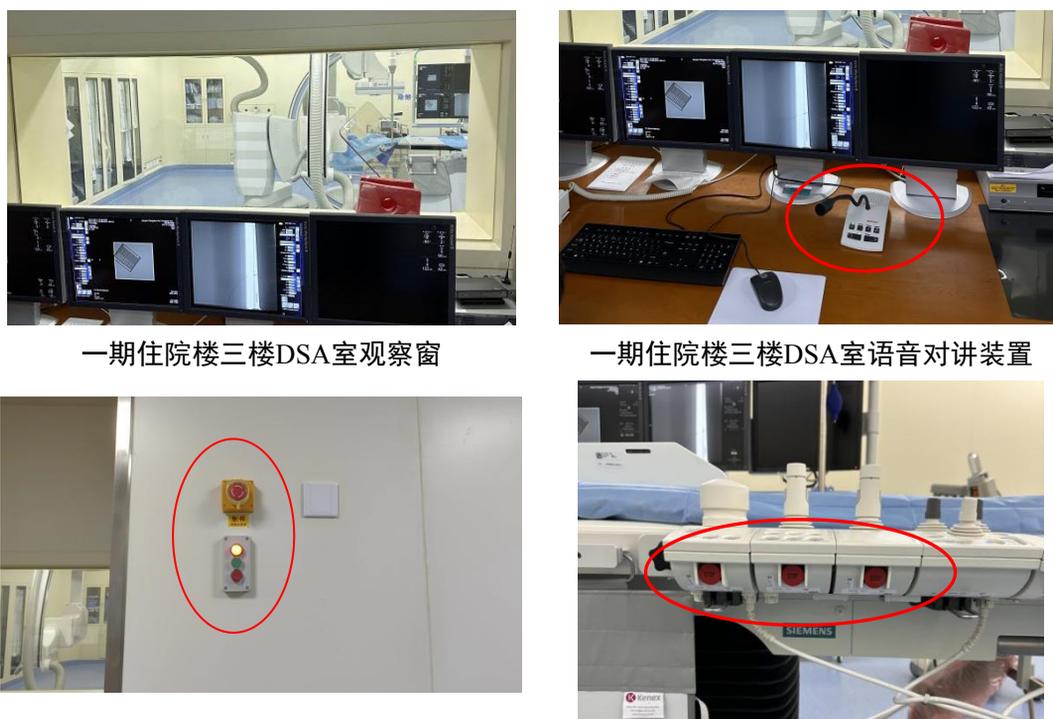
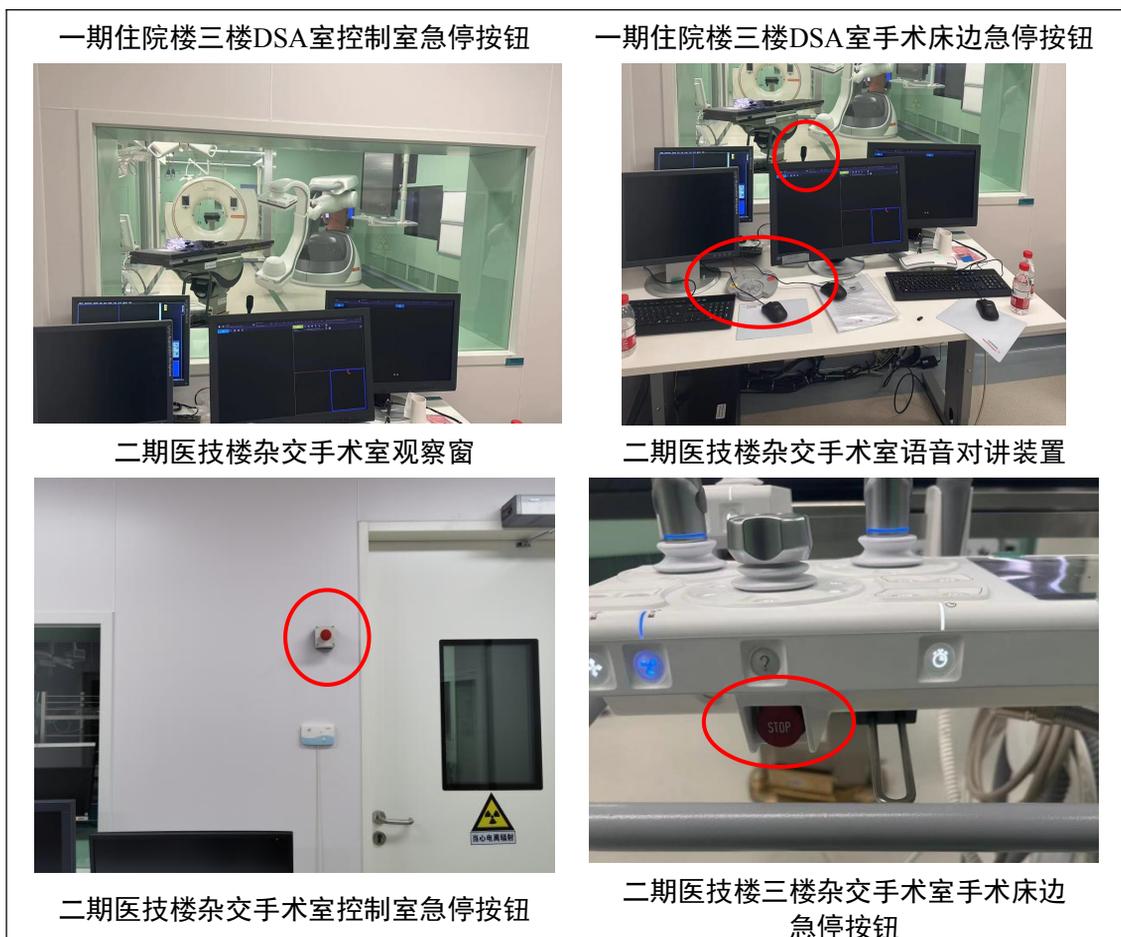
图3-5 语音对讲、监控装置及急停按钮

本项目2座DSA机房与控制室内均设置双向语音对讲装置，DSA机房控制台处均安装有观察窗；DSA手术床边及操作室控制台上均设置急停按钮。语音对讲、监控装置、急停按钮见图3-5。

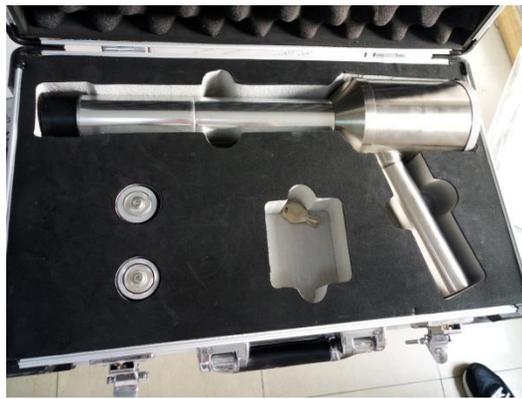
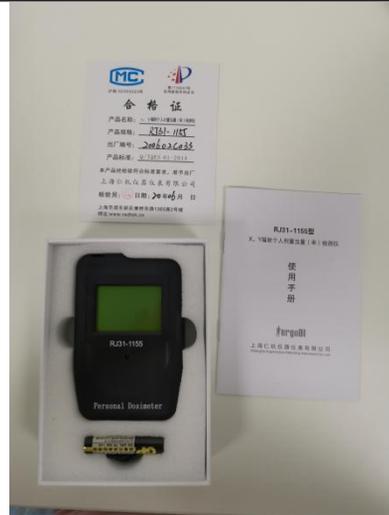
图3-6 本项目配备的自主监测仪器

医院配备有辐射巡测仪，为本项目配备4台个人剂量报警仪，辐射工作人员随身佩带个人剂量计，以监测累积受照情况。本项目配备的自主监测仪器见图3-6。

辐射巡测仪

个人剂量报警仪

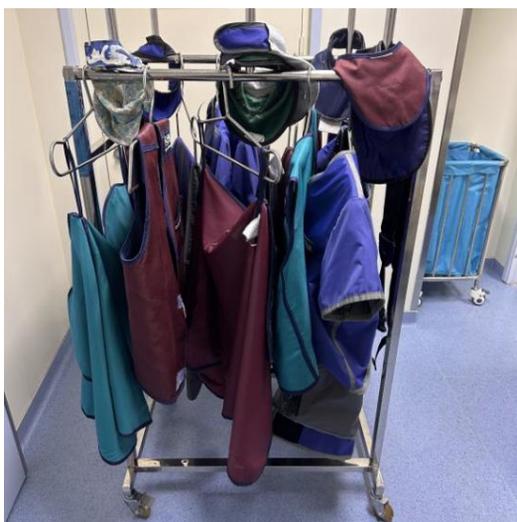
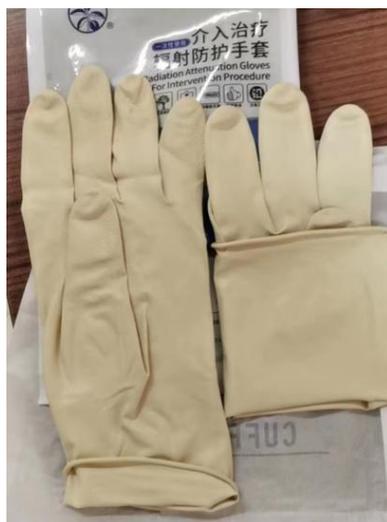
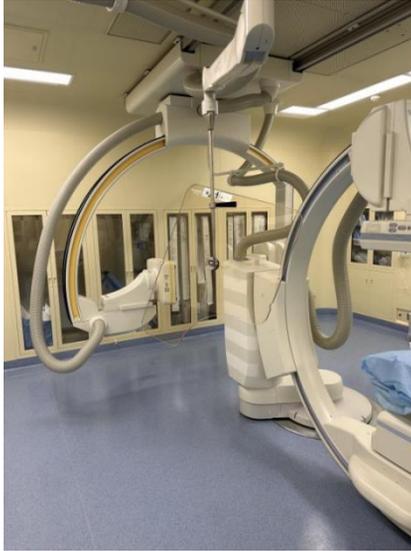
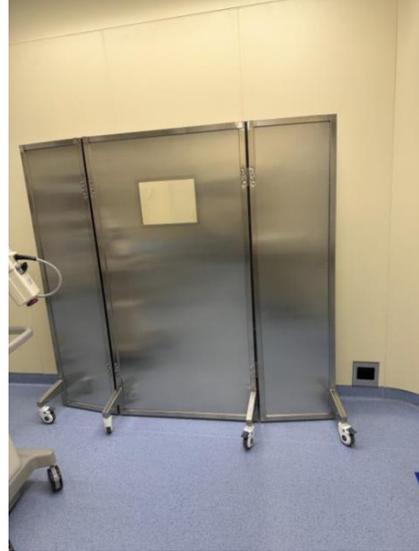
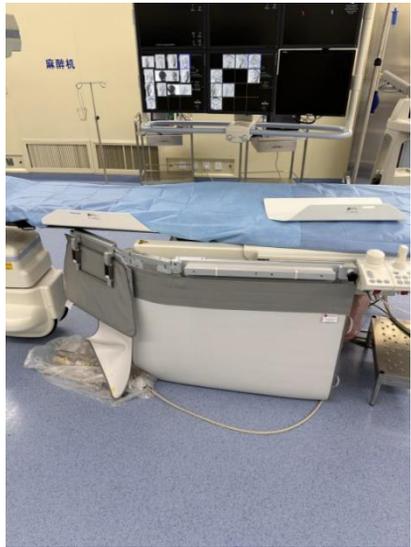
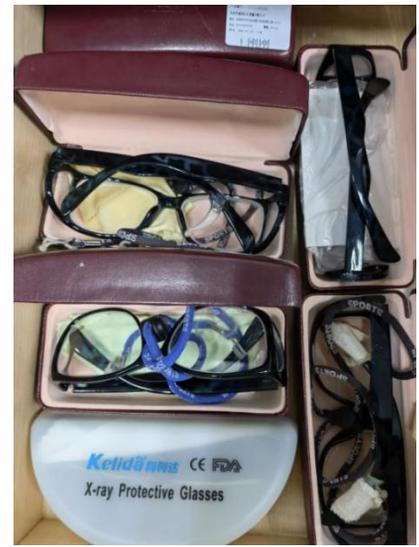
图3-7 个人防护用品

医院已配备铅橡胶围裙、介入防护手套、铅橡胶帽子、防护口罩等防护用品，用于辐射工作人员的个人防护。本项目配备的个人防护用品见图3-7，个人防护用品清单见表3-4。

一期住院楼三楼DSA室配备的铅衣、铅帽、铅围裙、介入防护手套等

一期住院楼三楼DSA室悬挂铅屏风

一期住院楼三楼DSA室移动铅屏风

一期住院楼三楼DSA室床侧防护铅帘

一期住院楼三楼DSA室铅防护眼镜

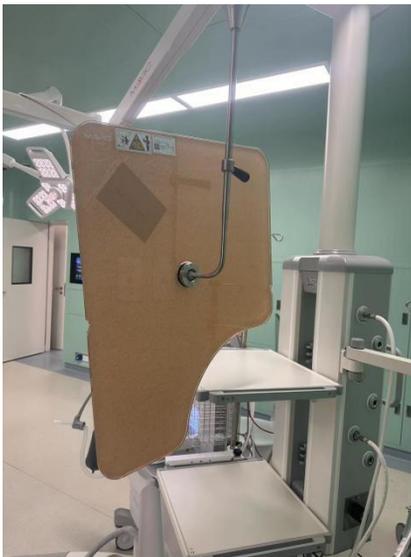
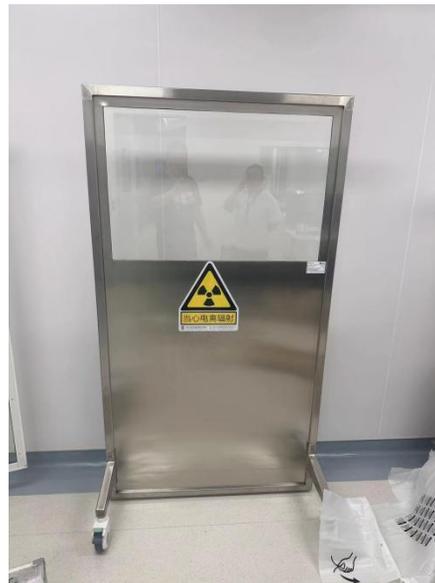
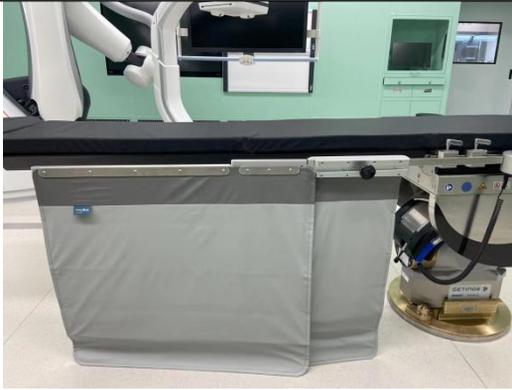
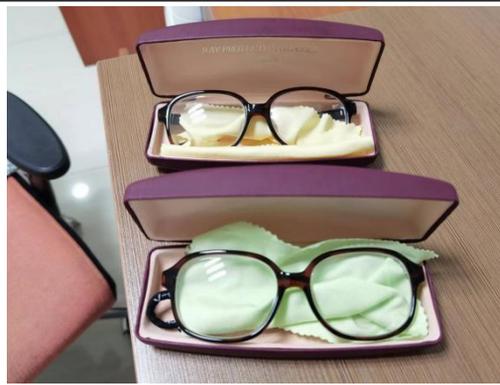
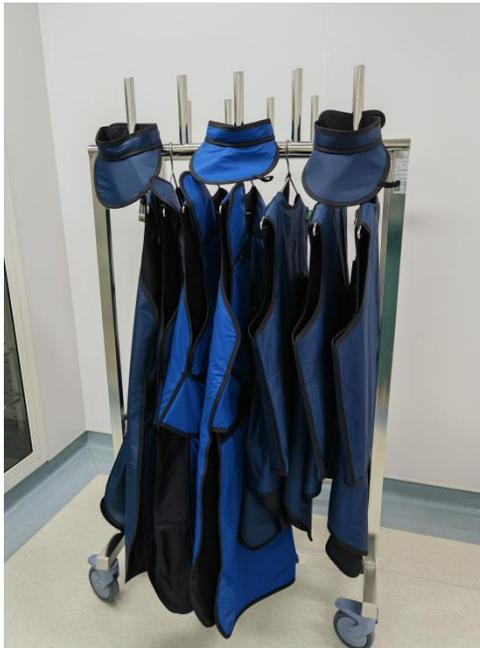
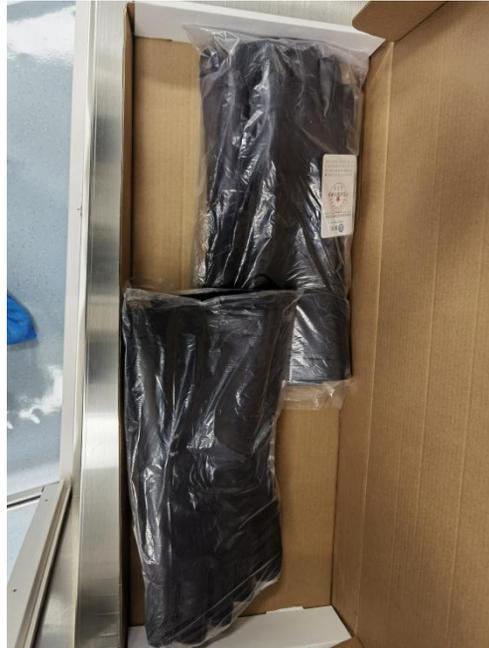
二期医技楼三楼杂交手术室悬挂铅屏风

二期医技楼三楼杂交手术室移动铅屏风

二期医技楼三楼杂交手术室床侧防护铅帘

二期医技楼三楼杂交手术室铅防护眼镜

二期医技楼三楼杂交手术室铅衣、铅帽、介入防护手套等

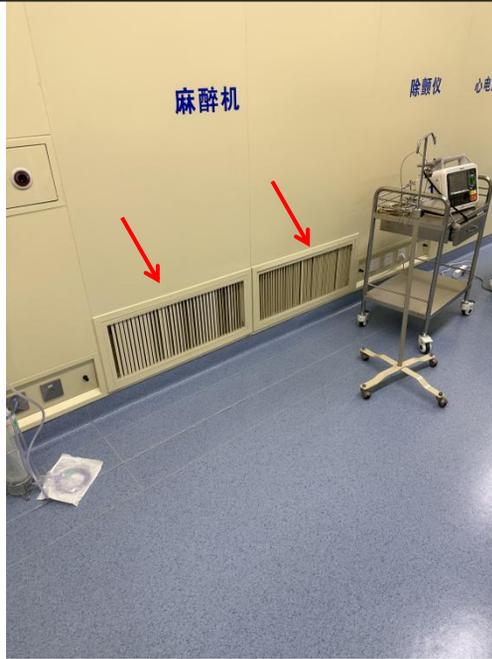
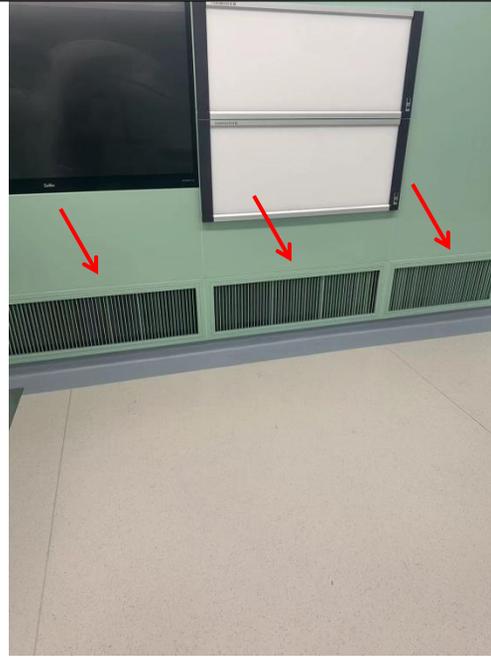
图3-8 DSA机房内机械排风窗口

DSA出束曝光时，机房内空气受X射线照射会产生少量臭氧及氮氧化物。本项目DSA内安装动力通风装置，臭氧及氮氧化物可通过动力通风装置排出机房。臭氧常温下约50分钟可自然分解为氧气，对环境影响较小。

一期住院楼三楼DSA室

二期医技楼三楼杂交手术室

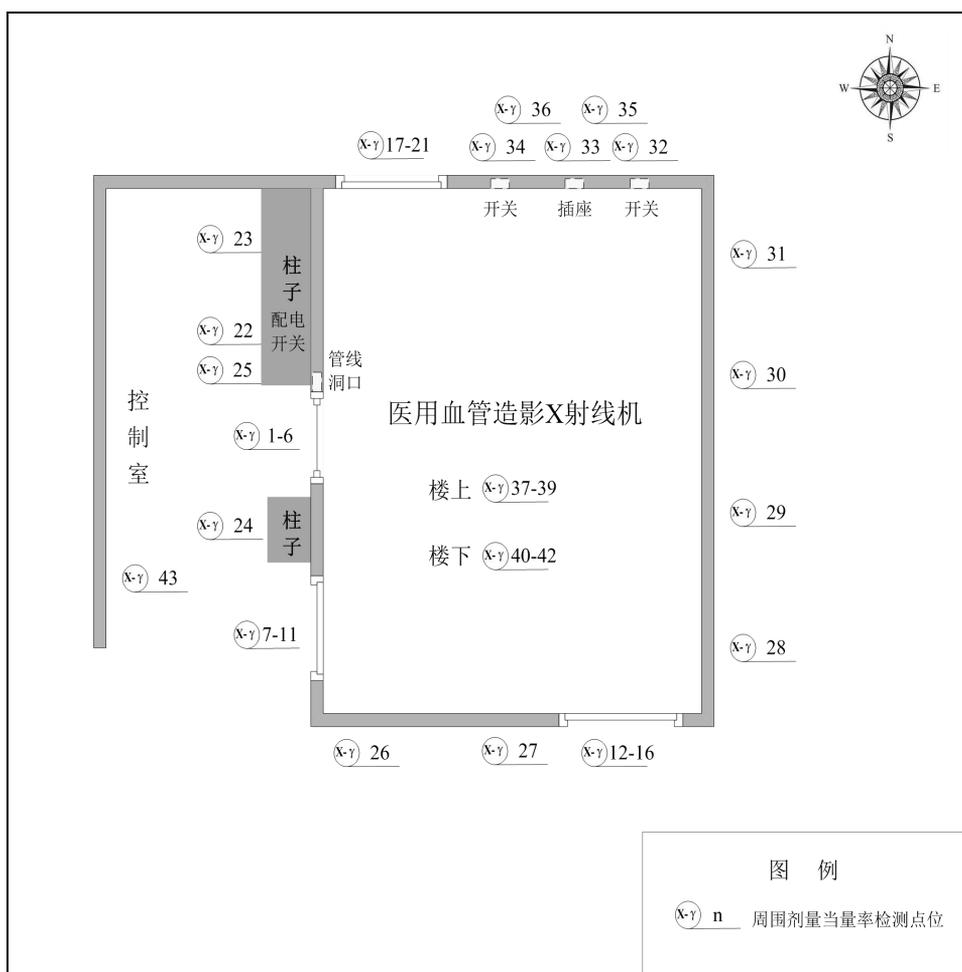
图 7-1 一期住院楼三楼 DSA 室 X- γ 周围剂量当量率现场检测点位示意图

本次监测结果详见附件9。本项目 DSA 室 X-γ周围剂量当量率监测结果见表 7-1，监测点位见图 7-1。

由表 7-1 检测结果可知，一期住院楼三楼 DSA 室 1 台 DSA（型号：Artis Zee III biplane，编号：120142）正常工作（检测工况：两个球管同时透视曝光，落地球管工况：81.0kV/56.2mA，悬挂球管工况：88.2kV/64.4mA）时，机房周围的周围剂量当量率为（0.10~1.05） μ Sv/h，符合《放射诊断放射防护要求》（GBZ 130-2020）的标准要求。
